| TEMAT: | Przebudowa kamienicy przy ul. 11 Listopada 20 / ks. Stanisława Stojałowskiego 9 w Bielsku-Białej w ramach remontu konserwatorskiego. | |

**OPRACOWANIE: BADANIA STRATYGRAFICZNE WRAZ Z DOKUMENTACJĄ POBADAWCZĄ
ORAZ PROGRAM PRAC**

**OBIEKT: ELEWACJE KAMINICY PRZY UL. 11 LISTOPADA 20/STOJAŁOWSKIEGO 9
W BIELSKU-BIAŁEJ**

BIELSKO-BIAŁA PAŹDZIERNIK 2018R.

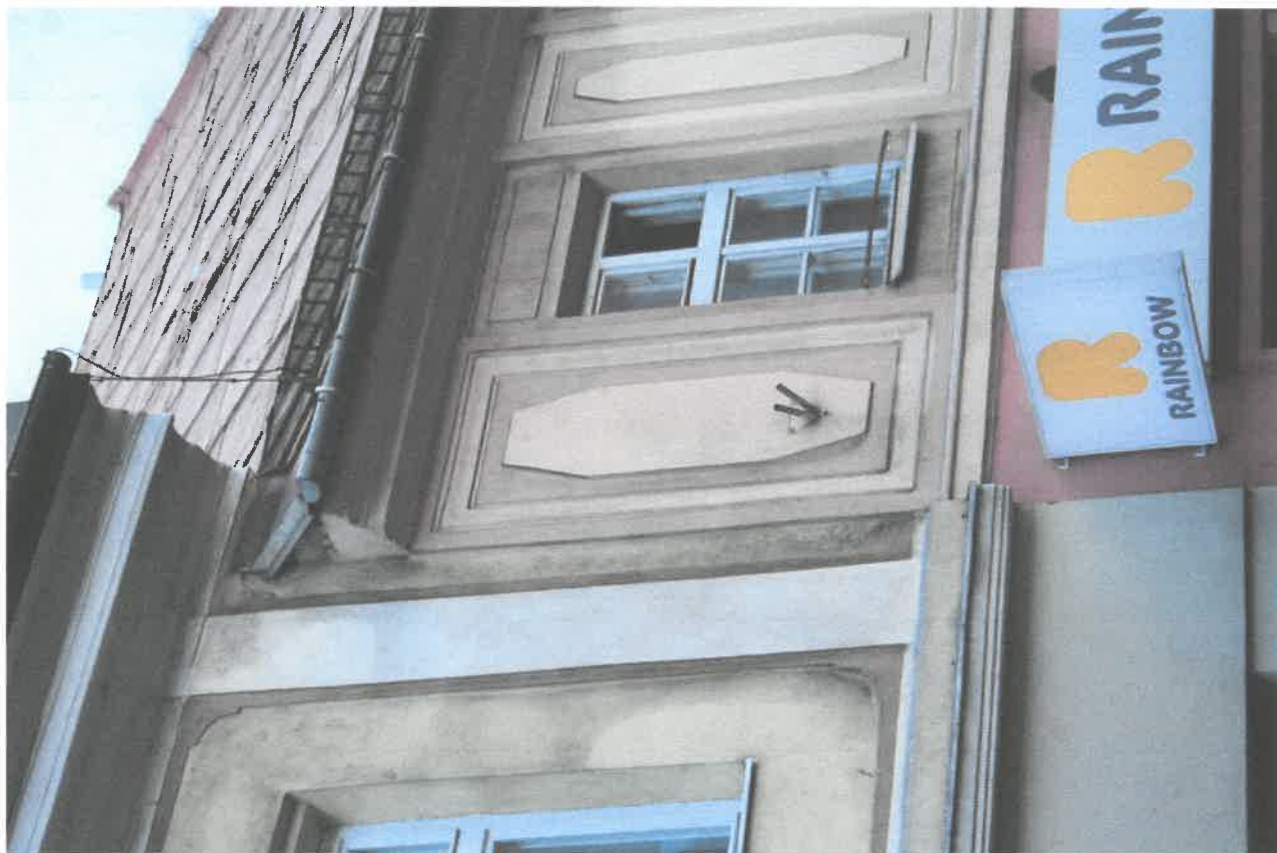
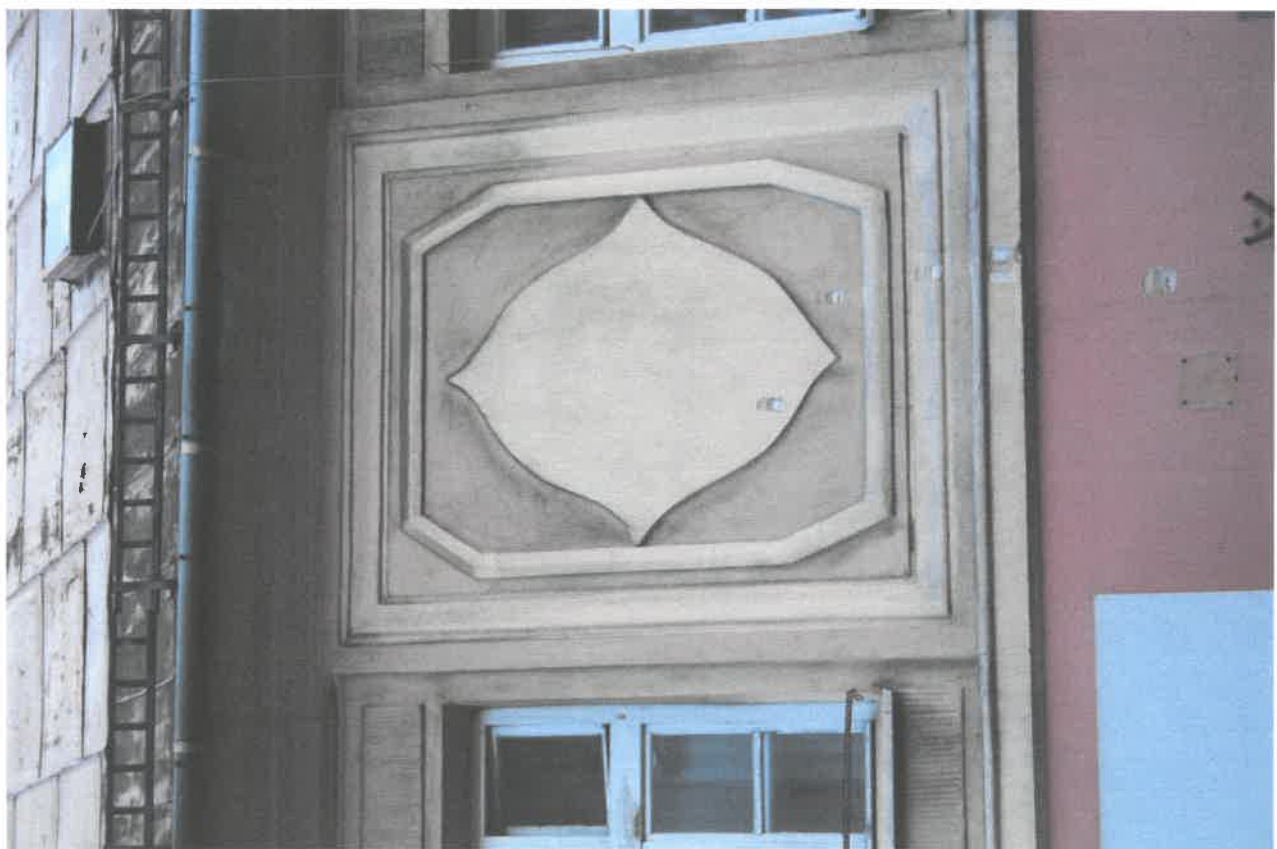
ELEWACJA OD 11 LISTOPADA – STAN ZACHOWANIA

Elewacja była remontowana w latach 90-tych XX wieku, na powierzchni nie widać większych ubytków, po dokładnej analizie należy jednak stwierdzić, że zachowana jest w bardzo złym stanie zarówno pod względem technologicznym jak i pod względem zachowania walorów estetycznych. Widoczne bardzo duże zniszczenia wywołane działaniem wody zalewającej detal sztukatorski. Na powierzchnię całej elewacji założona została kolejna, gruba warstwa zaprawy, zakryte zostały wszystkie warstwy wcześniejsze. Ciekawy, nietypowy detal sztukatorski został zaklejony kolejną warstwą nieprzepuszczalnej zaprawy, która zablokowała dyfuzję pary wodnej oraz zniekształciła delikatny rysunek detalu sztukatorskiego. Przyziemie zostało przekształcone pod koniec XIX wieku i w XX wieku. Powierzchnia została wyrównana pod witryny meblowe.

Okapy dachu, gzymsy podokienne i nadokienne zabezpieczone są obróbką blacharską. Obróbki blacharskie są zniszczone, spękane, odkształcone, nie spełniają swej zabezpieczającej funkcji, Zniszczenia wywołane przez zalewanie i przemarzanie wody widoczne są na całej powierzchni elewacji, szczególnie jednak w partii gzymsu wieńczącego . Brak zabezpieczenia przed wodą spowodował wyflukanie zaprawy, odspojenie mocnych zwartych fragmentów elementów sztukatorskich. Na powierzchni gzymsów widoczne liczne ubytki, ponad to złuszczenia powierzchni, zaplamienia, wysolenia, spękania, korozja biologiczna. Penetrująca i zamarzająca woda spowodowała powstanie głębokich spękań i osdpojeń od powierzchni, poszczególne odspojone elementy odpadły.

W przyziemiu, w cokole widoczne są zniszczenia wywołane podciąganiem kapilarnym. Na powierzchni cokołu i ponad cokołem widoczne ciemne plamy, zawilgocenia, zacieki, wysolenia.

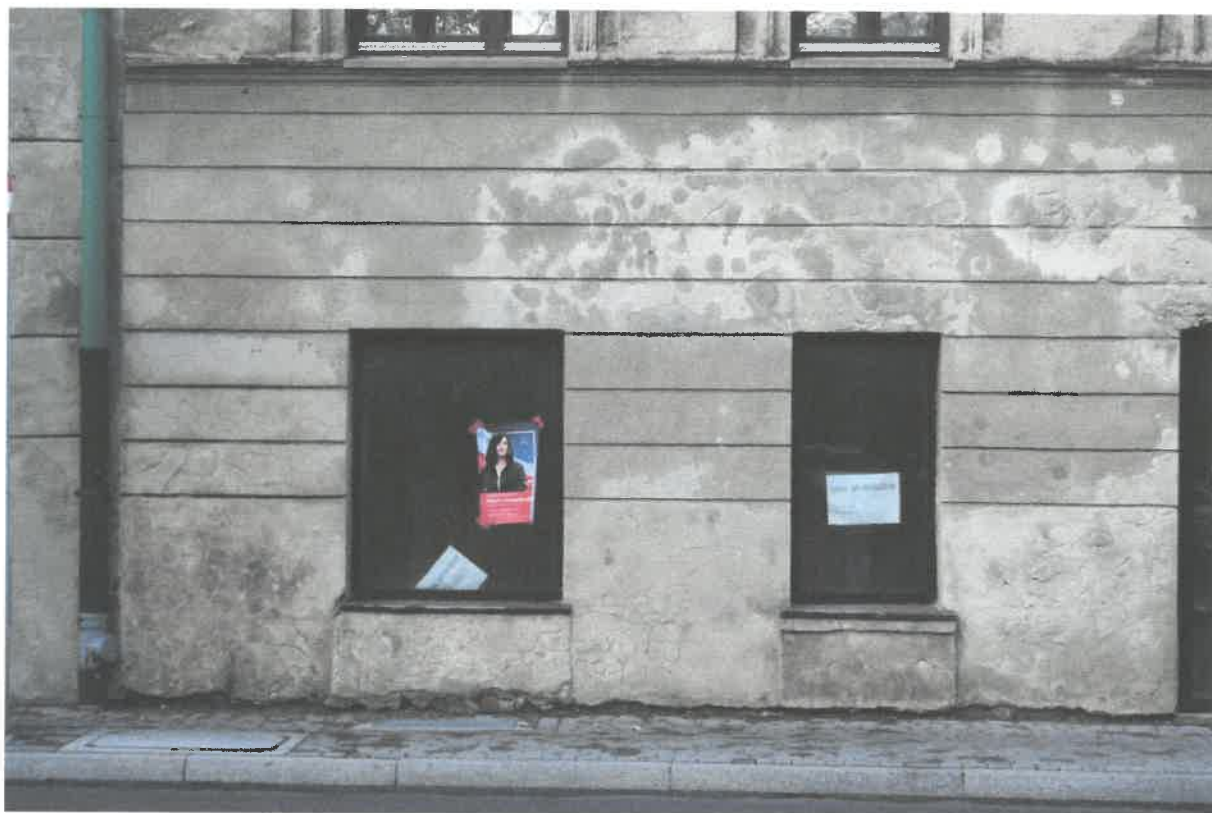
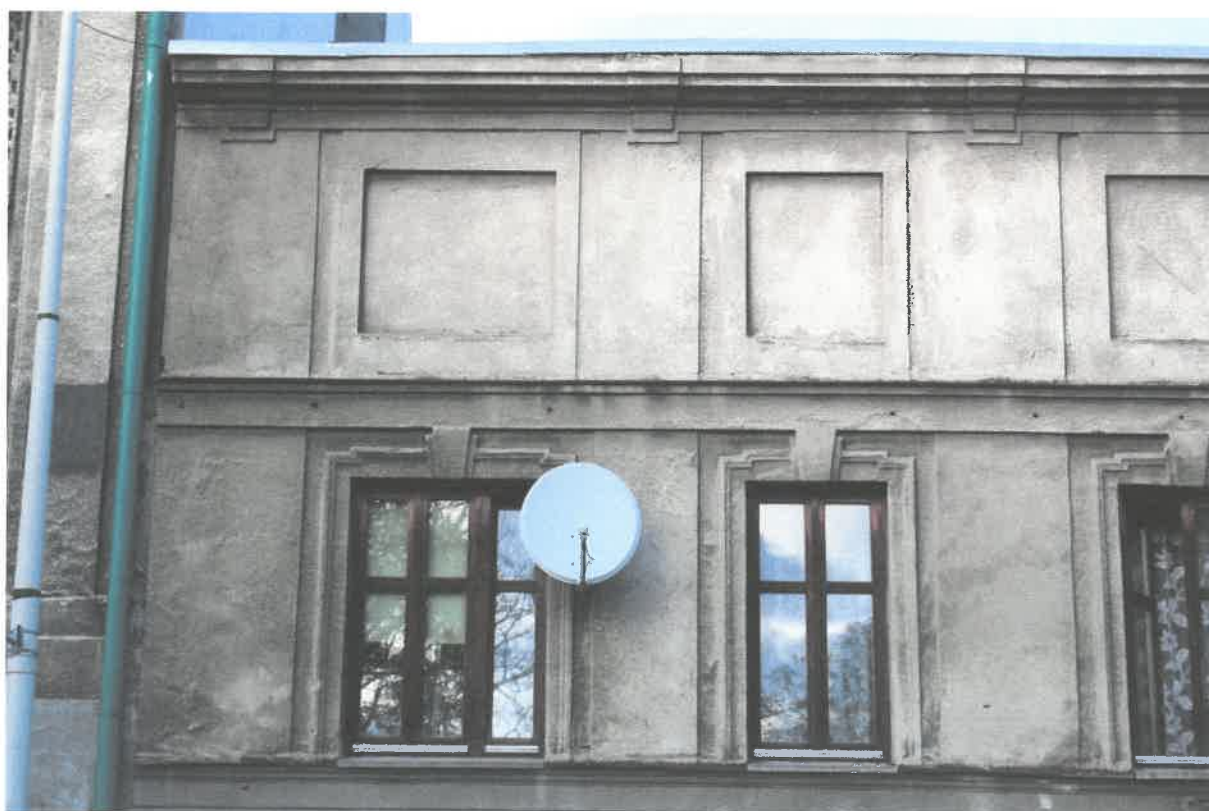
ELEWACJA OD STOJAŁOWSKIEGO – STAN ZACHOWANIA

Elewacja zachowana stanie katastrofalnym zarówno pod względem technologicznym jak i pod względem zachowania walorów estetycznych. Widoczne bardzo duże zniszczenia wywołane działaniem wody podciąganej kapilarnie. Tynki do wysokości 2 m zostały już wymienione w trakcie wcześniejszych remontów, są całkowicie zniszczone.

Okapy dachu, gzymsy podokienne i nadokienne zabezpieczone są obróbką blacharską. Obróbki blacharskie są zniszczone, spękane, odkształcone, nie spełniają swej zabezpieczającej funkcji, zniszczenia wywołane przez zalewanie i przemarzanie wody widoczne są na całej powierzchni elewacji, szczególnie jednak w partii gzymsu wieńczącego. Brak zabezpieczenia przed wodą spowodował wytlukanie zaprawy, odspojenie mocnych zwartych fragmentów elementów sztukatorskich. Na powierzchni gzymsów widoczne liczne ubytki, ponad to złuszczenia powierzchni, zaplamienia, wysolenia, spękania, korozja biologiczna. Penetrująca i zamarzająca woda spowodowała powstanie głębokich spękań i odspojień od powierzchni, poszczególne odspojone elementy odpadły.

W przyziemiu, w cokole widoczne są zniszczenia wywołane podciąganiem kapilarnym. Na powierzchni cokołu i ponad cokołem widoczne ciemne plamy, zawilgocenia, zacieki, wysolenia.
