EKSPERTYZA MYKOLOGICZNA

DOTYCZĄCA LOKALU MIESZKALNEGO NR 2 ZLOKALIZOWANEGO W BUDYNKU MIESZKALNYM WIELORODZINNYM PRZY UL. WYSPIAŃSKIEGO 32 W BIELSKU-BIAŁEJ

ZAMAWIAJĄCY: Miasto Bielsko-Biała. Zakład Gospodarki Mieszkaniowej
ul. Lipnicka 26
43-300 Bielsko-Biała

Zabierzów, listopad 2020 r.

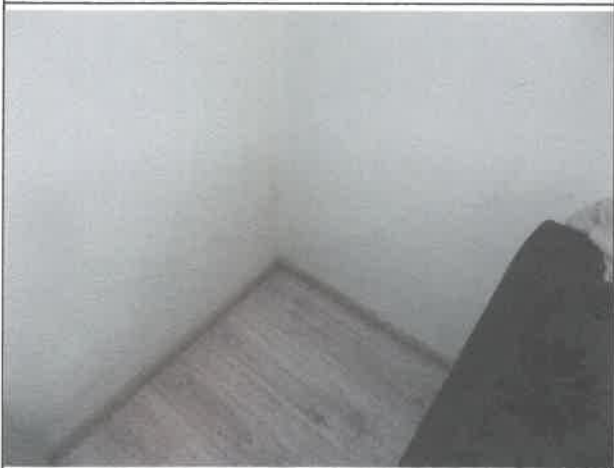
Fot. 03. Widoczne nie wielkie zawilgocenie ścian w narożniku budynku (pokój nr 1).

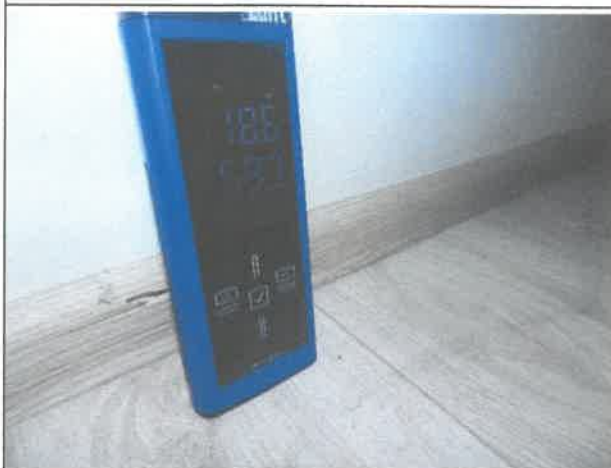
Fot. 04. Pomiar temperatury wraz z wilgotnością powietrza (pokój nr 1).

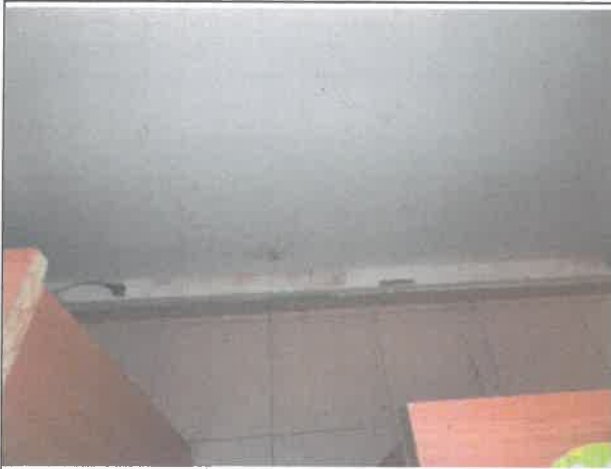
Fot. 05. Kuchnia nie wielkie ogniska korozji biologicznej (Aspergillus).

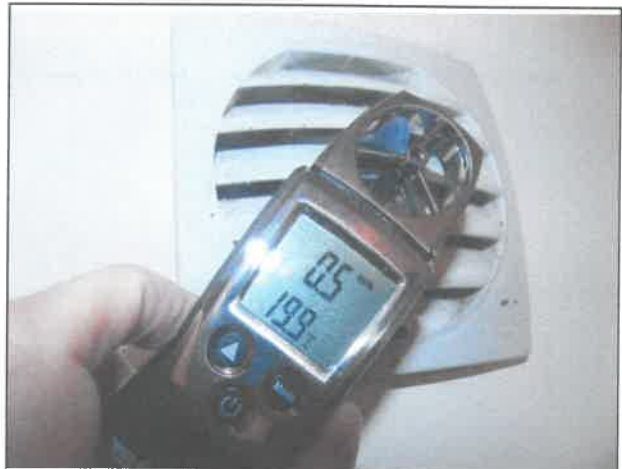
Fot. 06. Pomiar przepływu powietrza przy kratce wentylacyjnej (kuchnia).

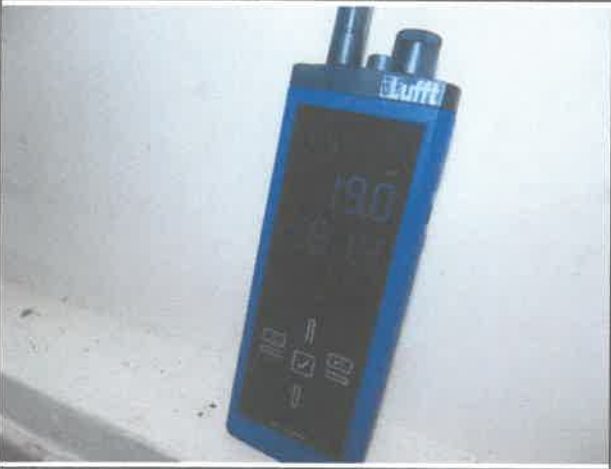
Fot. 07. Pomiar temperatury wraz z wilgotnością powietrza (kuchnia).

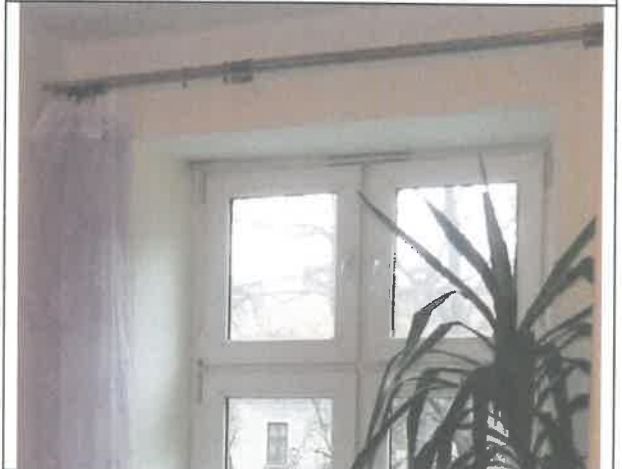
Fot. 08. Ślady korozji biologicznej (grzyby pleśniowe) w sąsiedztwie okien w pomieszczeniu kuchennym.

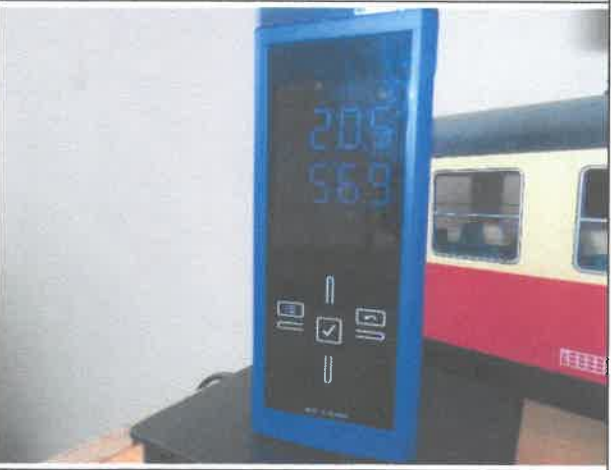
Fot.09. Pomiar temperatury wraz z wilgotnością powietrza (pokój nr 3).

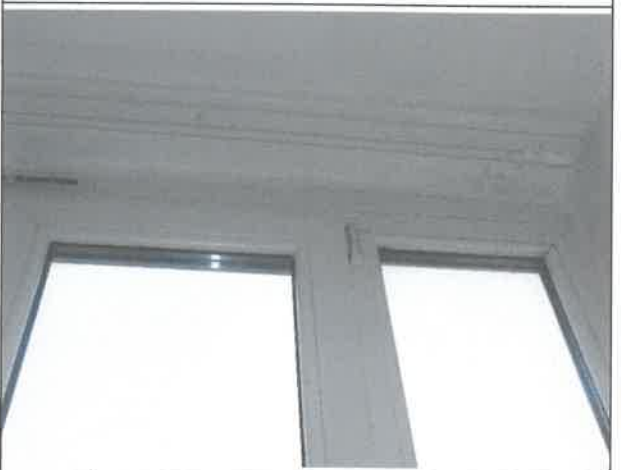
Fot.10. Śladowe ogniska korozji biologicznej w postaci pleśni (Aspergillus - pokój nr 3).

- W dniu oględzin mieszkania korozja na ścianach występowała raczej w ilościach śladowych. Na ścianach a także przy ramach okiennych widoczne są ślady korozji biologicznej w postaci grzybów pleśniowych m.in. z rodziny *Aspergillus* (w szczególności w pokoju nr3 na rysunku).

- Zaleca się zastosowanie od wewnątrz mieszkania na ścianach płyt składające się z uwodnionego krzemianu wapniowego. W pierwszej kolejności należy ułożyć płyty w pokoju nr 3 (rysunki), w dalszej perspektywie kolejne pomieszczenia. Należy zastosować cały system montażu: preparat grzybobójczy do likwidacji pleśni i grzybów, preparat gruntujący, klej, masę szpachlową. Dzięki swej wysokiej kapilarności i niskiemu oporowi dyfuzyjnemu płyty wchłaniają nadmiar wilgoci jednocześnie w odpowiednich warunkach ją odparowują. Wysoki współczynnik pH=10,3 uniemożliwia rozwój pleśni, dlatego też płyty stosuje się w pomieszczeniach, w których występuje problem z grzybami pleśniowymi. Płyty klimatyczne nie stanowią termomodernizacji mieszkania, jedynie ograniczają rozwój korozji biologicznej na powierzchni ściany. Zaleca się zastosować płyty gr min 25mm.

- Wymienić okno w pokoju nr 3 okno winno spełniać wymogi zgodnie z WT obowiązującymi w roku 2021.

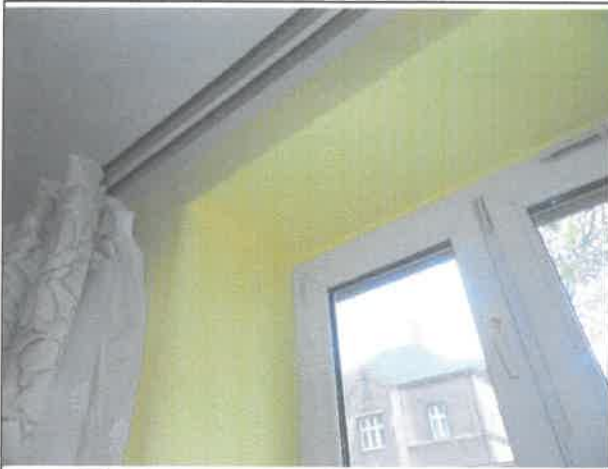
Fot. 11. Śladowe ogniska korozji biologicznej w postaci pleśni (Aspergillus - pokój nr 2).

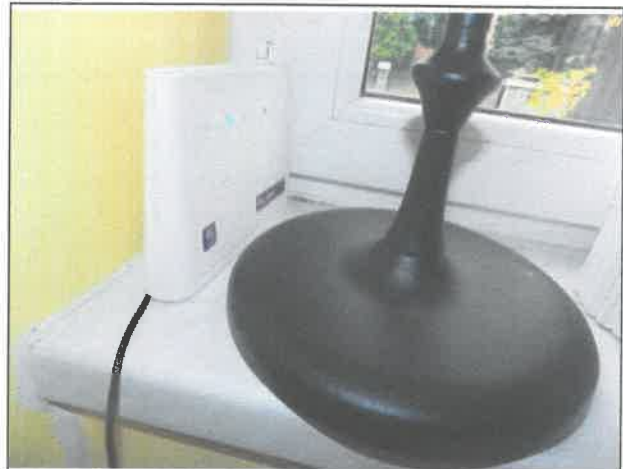
Fot. 12. Nie wielkie ogniska korozji biologicznej przy stolарce okiennej (pokój nr 2).

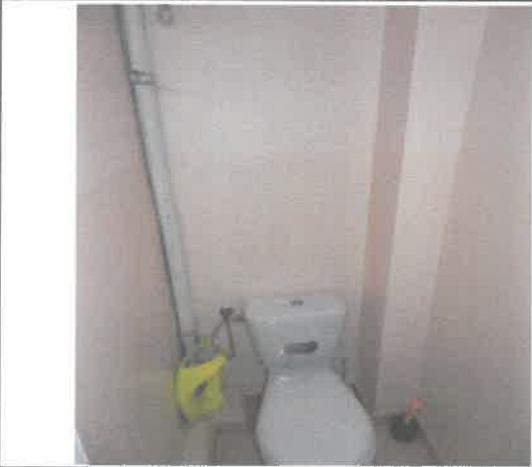
Fot. 13. Pomieszczenie WC znajduje się w dostatecznym stanie technicznym.

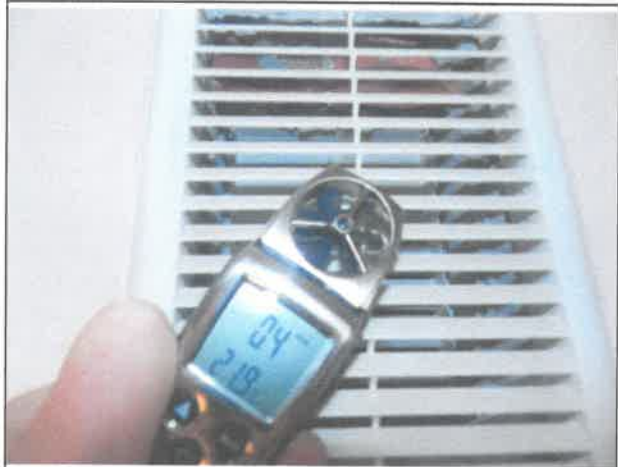
Fot. 14. Pomiar przepływu powietrza przy kratce wentylacyjnej pomiędzy WC oraz łazienką.

- Kratki wentylacyjne w drzwiach do WC oraz łazienki nie posiadają wymaganej powierzchni (220cm²)

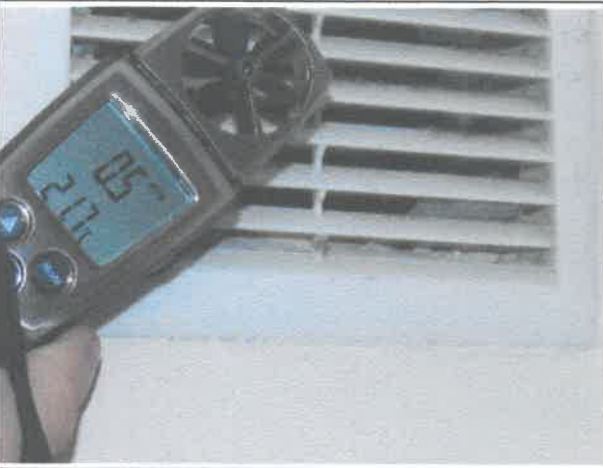
Fot. 15. Pomiar przepływu powietrza przy kratce wentylacyjnej (łazienka).

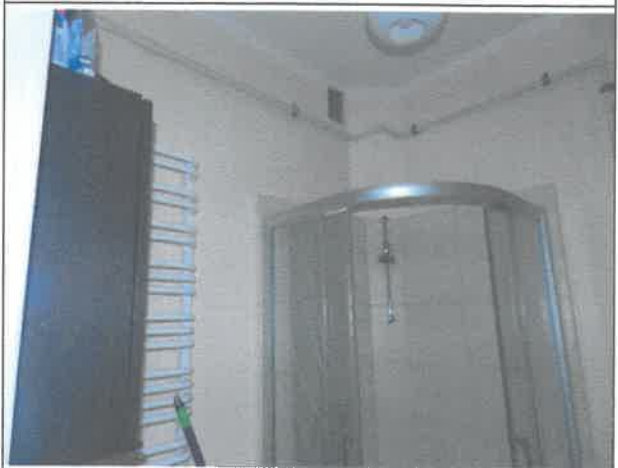
Fot. 16. Widok wentylacji w pomieszczeniu łazienki.

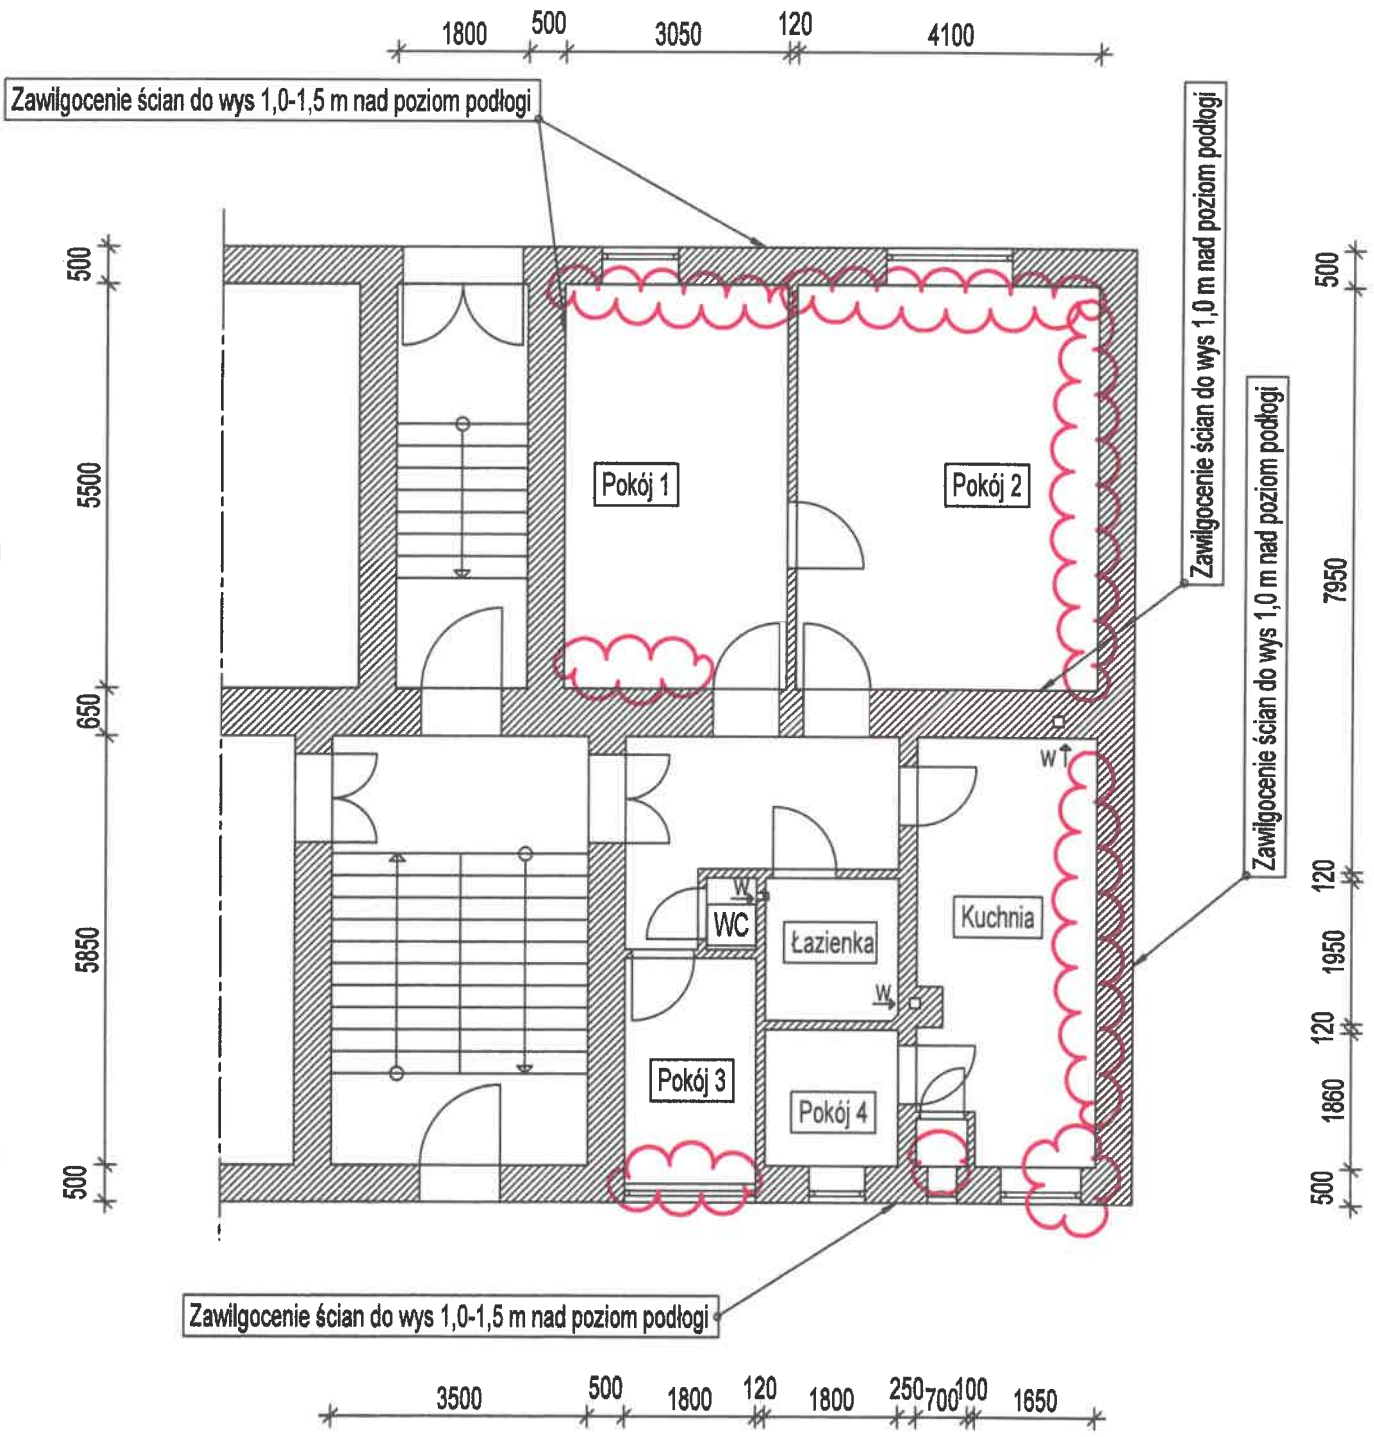
Rzut mieszkania nr 2
skala 1:100

- Ogniska występowania powierzchniowych nalotów grzybów pleśniowych
