| TEMAT: | Przebudowa kamienicy przy ul. 11 Listopada 20 / ks. Stanisława Stojałowskiego 9 w Bielsku-Białej w ramach remontu konserwatorskiego. | |

**OPRACOWANIE: BADANIA STRATYGRAFICZNE WRAZ Z DOKUMENTACJĄ POBADAWCZĄ
ORAZ PROGRAM PRAC**

**OBIEKT: ELEWACJE KAMINICY PRZY UL. 11 LISTOPADA 20/STOJAŁOWSKIEGO 9
W BIELSKU-BIAŁEJ**

BIELSKO-BIAŁA PAŹDZIERNIK 2018R.

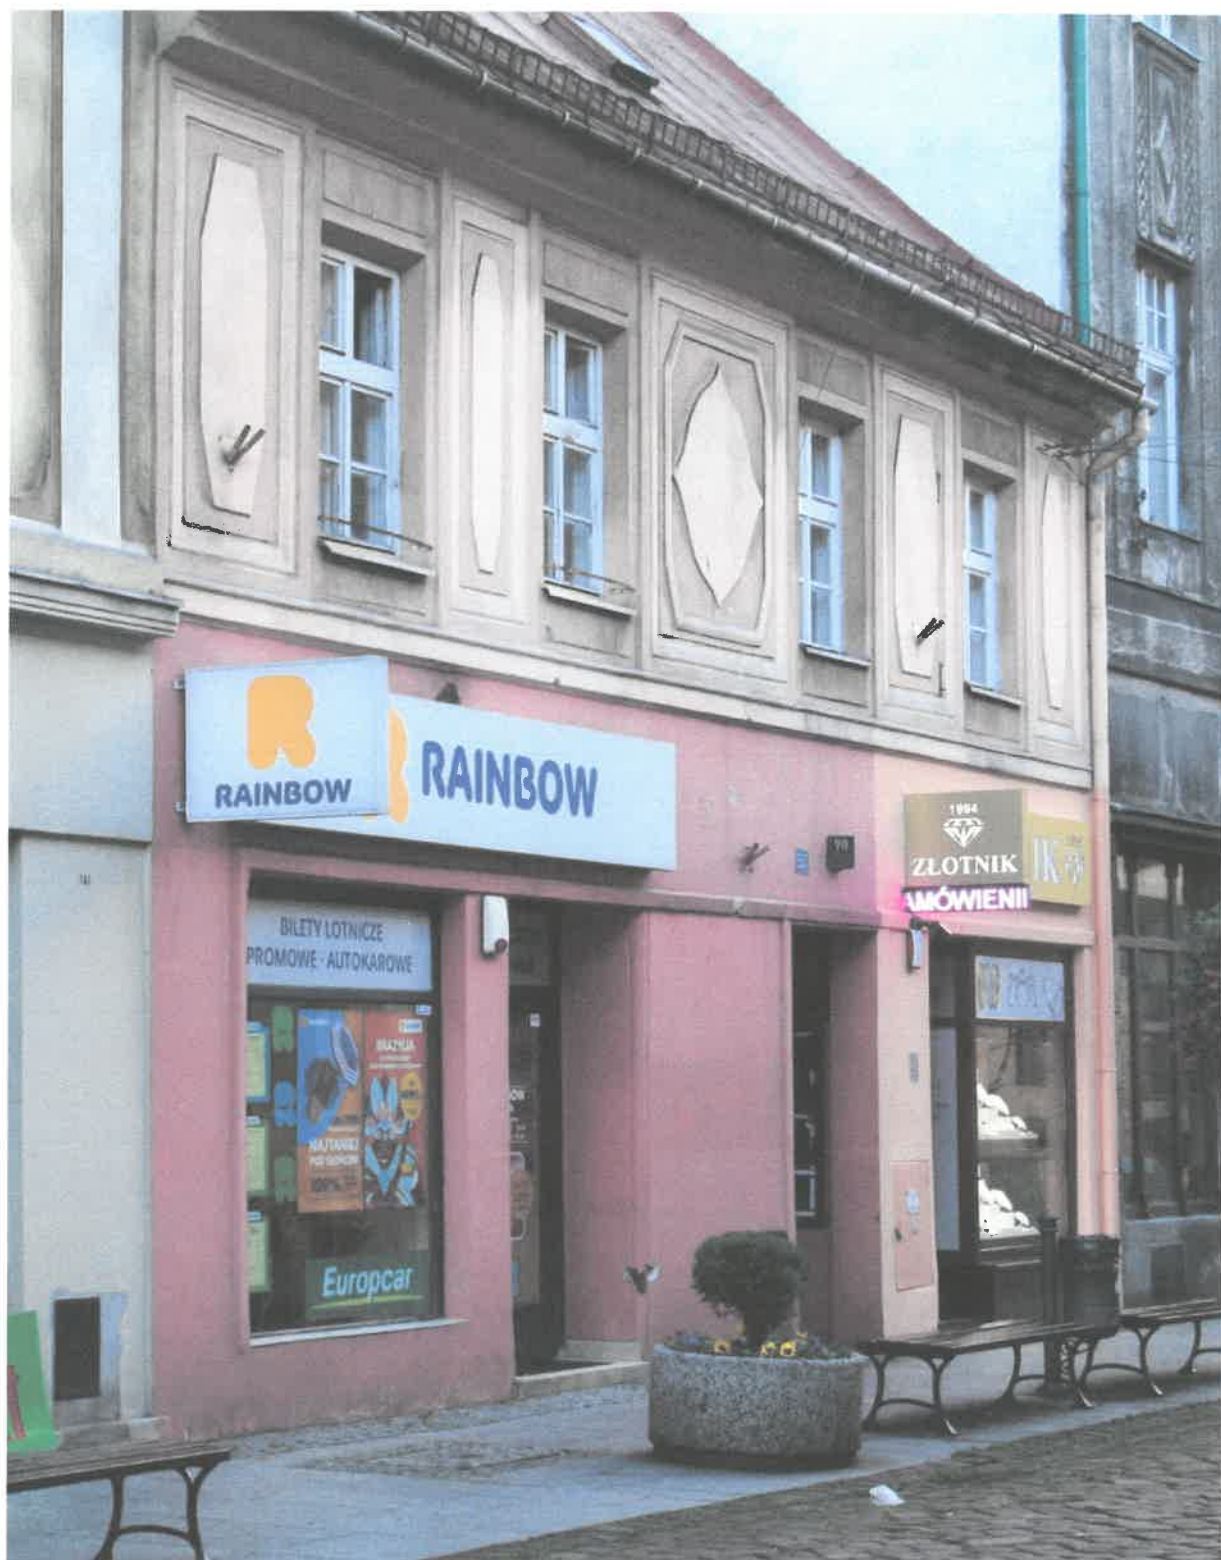
ELEWACJA OD UL. 11 LISTOPADA

Elewacja była remontowana w latach 90-tych XX wieku, na powierzchni nie widać większych ubytków, po dokładnej analizie należy jednak stwierdzić, że zachowana jest w bardzo złym stanie zarówno pod względem technologicznym jak i pod względem zachowania walorów estetycznych. Widoczne bardzo duże zniszczenia wywołane działaniem wody zalewającej detal sztukatorski. Na powierzchnię całej elewacji założona została kolejna, gruba warstwa zaprawy, zakryte zostały wszystkie warstwy wcześniejsze. Ciekawy, nietypowy detal sztukatorski został zaklejony kolejną warstwą nieprzepuszczalnej zaprawy, która zablokowała dyfuzję pary wodnej oraz zniekształciła delikatny rysunek detalu sztukatorskiego. Przyziemie zostało przekształcone pod koniec XIX wieku i w XX wieku. Powierzchnia została wyrównana pod witryny meblowe.
